Conselleria de Medi Ambient,
Agricultura i Pesca
Direcció General d'Espais Naturals
i Biodiversitat

Exp. Núm.: **458/16**

INFORME TÈCNIC SOBRE LA PROBLEMÀTICA HIDROLÒGICA QUE PATEIX EN L'ACTUALITAT EL PARC NATURAL DE S'ALBUFERA DE MALLORCA

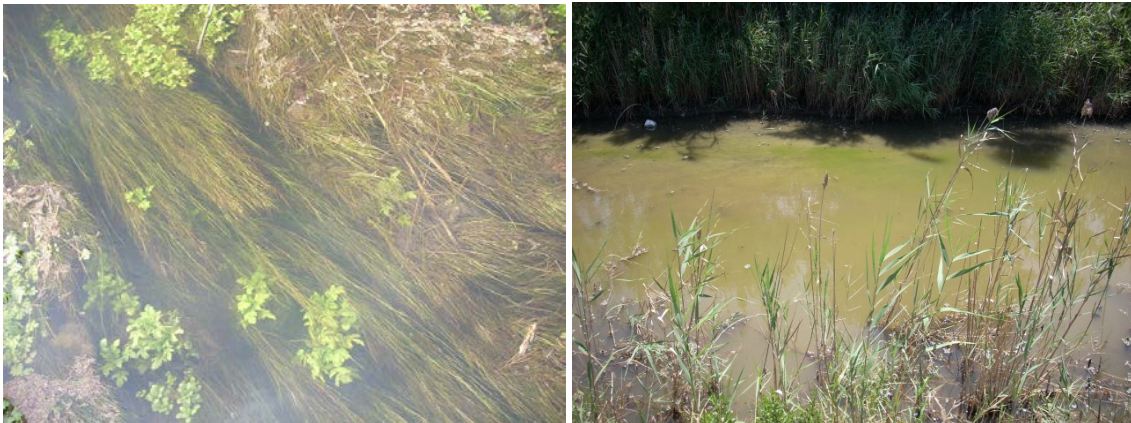
Fotografies d'un mateix canal (Sa Siurana), quan encara hi creixien macròfits submergits de diferents espècies, amb aigües transparents i plenes de vida (foto de l'esquerra), i situació actual, amb aigües tèrboles i anòxiques, i amb creixements desmesurats d'algues filamentoses i fitoplàncton (foto de la dreta)

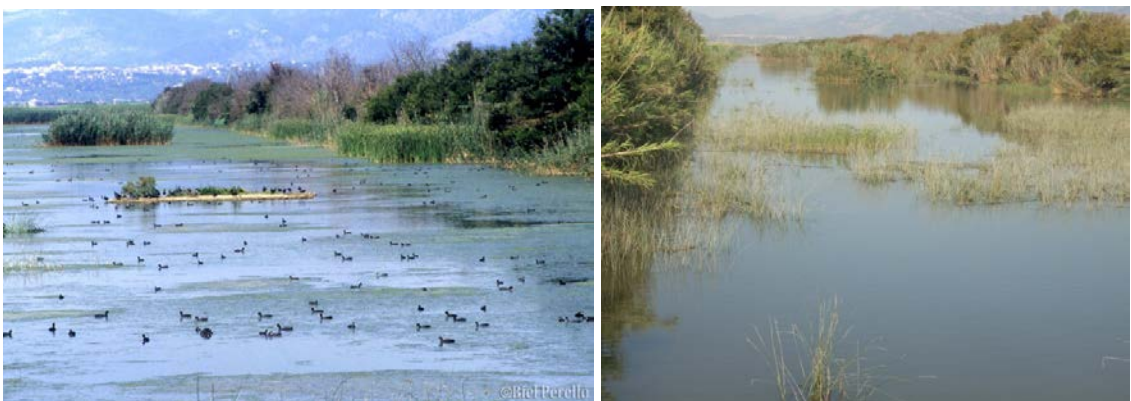
Gran Canal, el 1992 (esquerra) i en l'actualitat (dreta). La desaparició de macròfits submergits té com a una de les seves conseqüències més visibles la desaparició d'aus aquàtiques. Si abans es podien contar més de 500 fotges en aquest canal (i ànneres, setmesons i altres espècie), en l'actualitat a dures penes se'n veuen unes poques

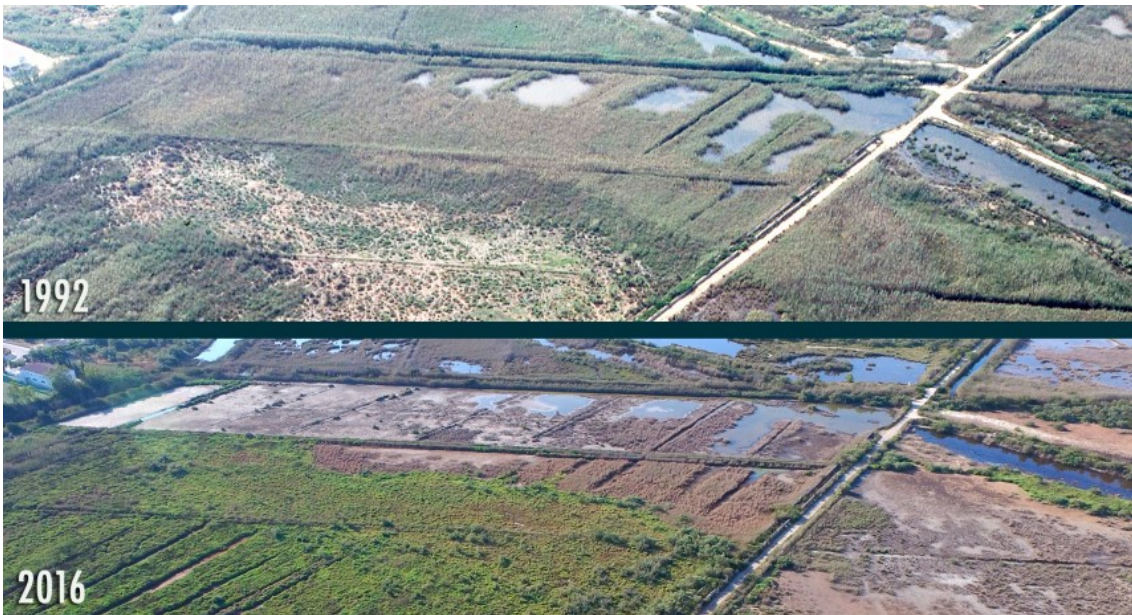
Una altra imatge ben il·lustrativa. Els extensos canyissars del 1992 (imatge superior) han mort i apareixen salicornians a les zones més elevades (imatge inferior)
